Restaurierung einer romantischen Gitarre  
durchgeführt im Zeitraum  
Dezember 2018- Oktober 2019  
von  
Philipp Neumann  
Lange Ypermanstraat 27 / 2060 Antwerpen / Belgien

## 1. Bestandsaufnahme / Objektbeschreibung vor der Restaurierung

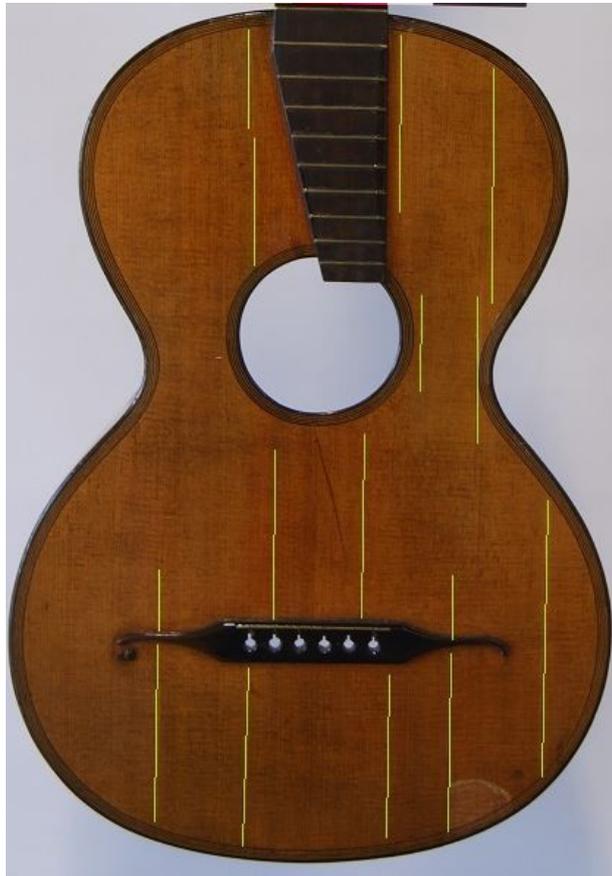
**Positionsskizze der Deckenrisse:**

Die Deckenrisse sind teilweise weit geöffnet und die Kanten der Risse liegen nicht mehr in einer Ebene. Die Risse wurde in der Vergangenheit teilweise von außen geleimt. Die Risse werden zum großen Teil durch den dicken modernen Lack stabilisiert.

Am offenen Korpus können die Bodenbalken gekürzt werden und die Klötzchen aus Fichtenholz exakt auf die Risse gesetzt werden. Vorher werden die Kanten der Risse mit Magneten oder Zulagen auf dieselbe Ebene gebracht, die Risse von außen mit Fischleim gesichert und geschlossen. Die ausgebrochenen Zargen im Bereich der Bodenleisten werden zurückgeleimt.

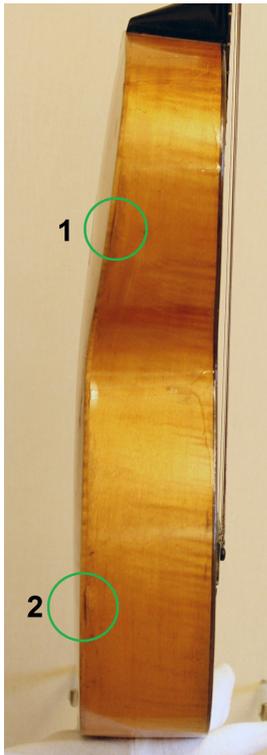
### Positionsskizze der Zargenschäden:

1	der obere Bodenbalken drückt die Zarge heraus
2	der untere Bodenbalken drückt die Zarge heraus

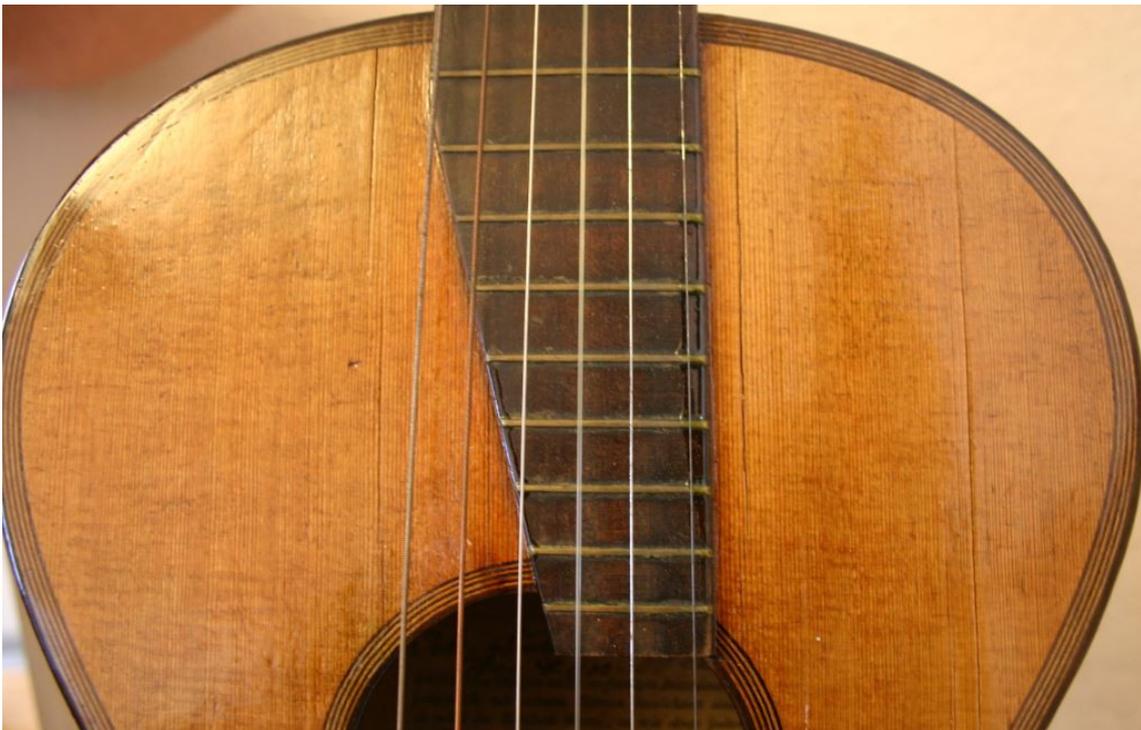
Risse im Oberbug

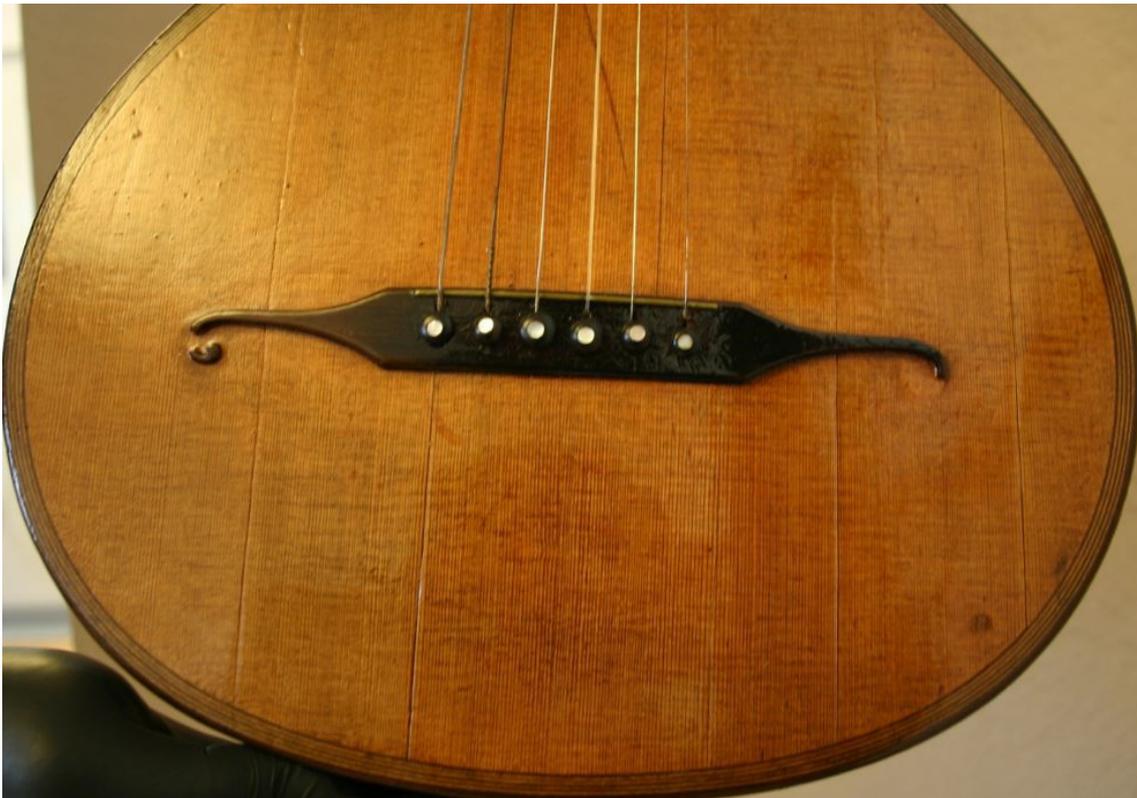
Risse im Unterbug

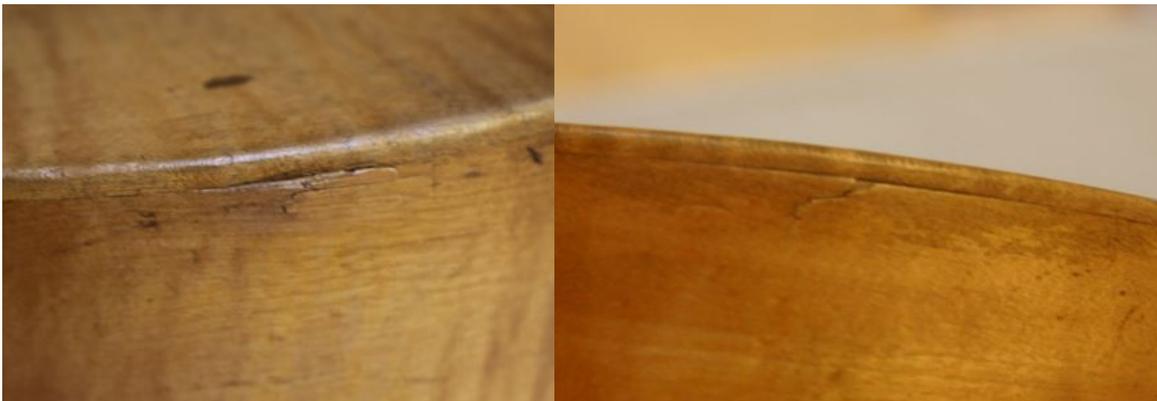
Die zu langen Bodenleisten drücken die Zargen an 2 Stellen im Oberbug und Unterbug links nach außen.

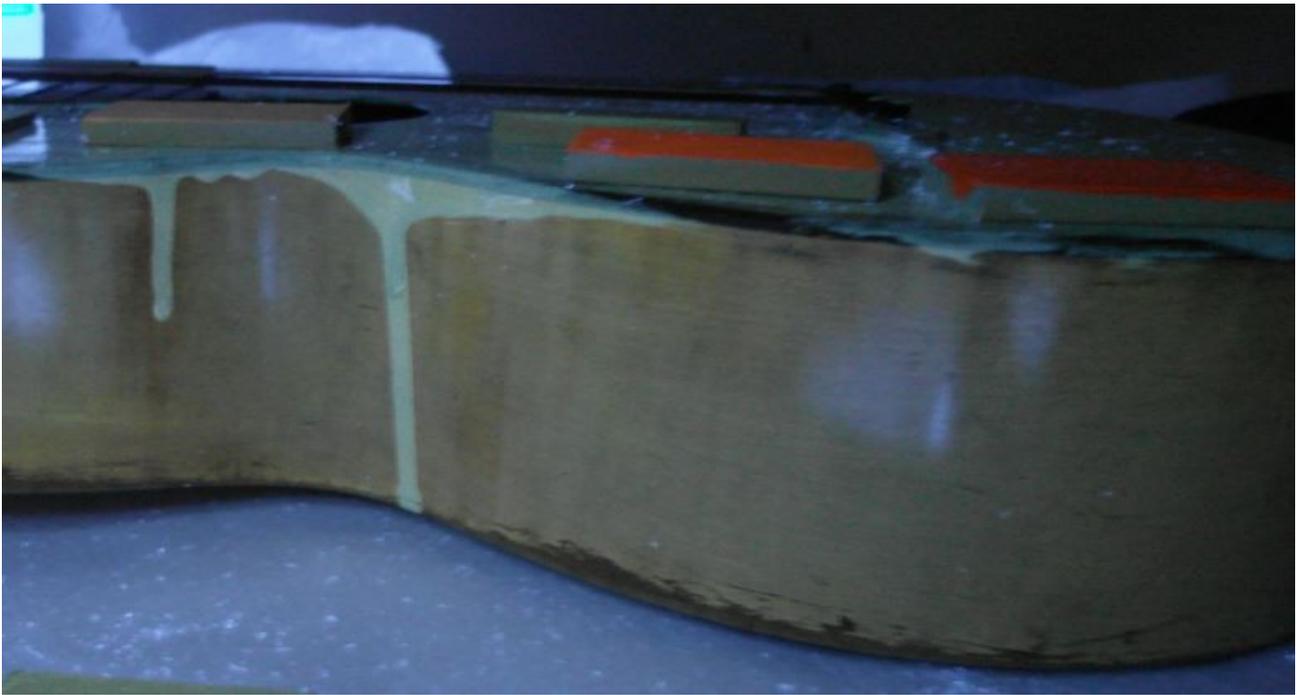
Die UV-Lichtuntersuchung zeigt deutlichen den weißlich fluoreszierenden neueren Lack im Gegensatz zum gelblich fluoreszierenden Schellack auf Deck und Zargen. Der Lack ist so dick aufgetragen, dass sich Lacknasen gebildet haben.

unter UV-Licht betrachtet

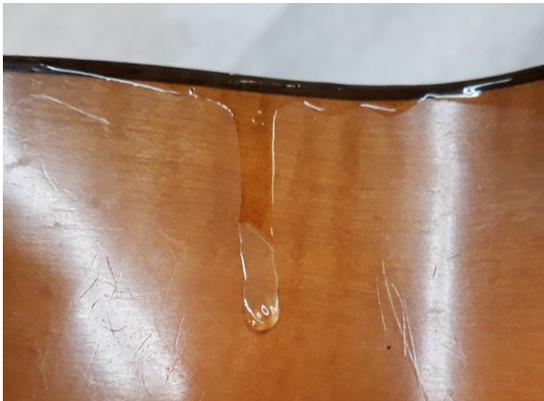
Probe in der linke Taille

Die Lackanalyse wurde an der HTW Berlin durchgeführt. Alle beiden entnommenen Proben des modernen Lacktyps werden als Alkydharzlack klassifiziert. Bei der Entnahme der Proben zeigt sich, dass sich der Lack wie ein flexibler Film von der Schellackfläche abziehen lässt, ohne den Schellack zu beschädigen. Dies steht im Gegensatz zur im Kostenvoranschlag vermuteten These, dass sich alte und neue Lackschicht unzertrennlich miteinander verbunden haben.

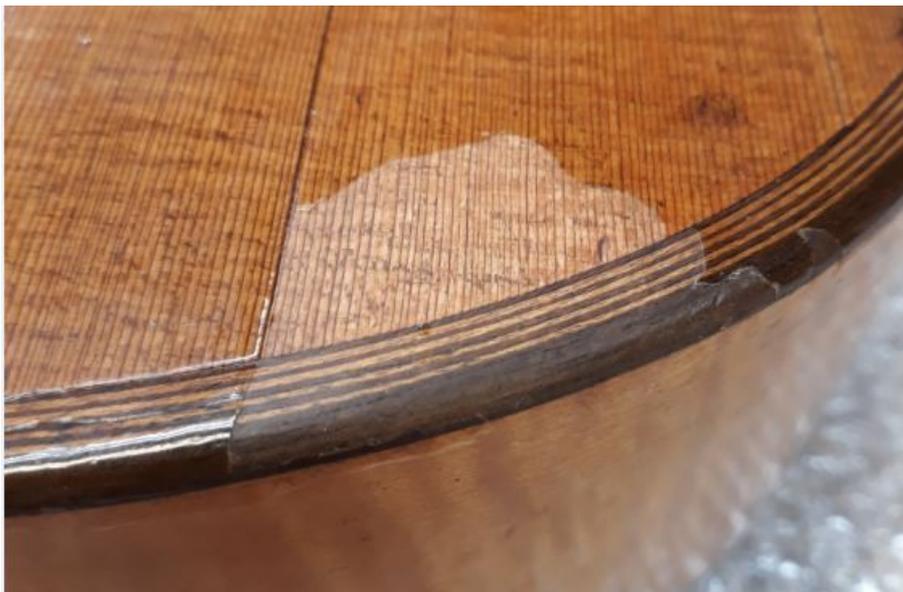
Der Alkydharzlack liegt in einem flexiblen Film auf dem originalen Überzug.

Der Alkydharz auf der wird vorsichtig mit einem dünnen Spatel angehoben und mit Pinzette Stück für Stück abgezogen. Anschließend wird die freigelegte Oberfläche gereinigt und mit Bienenwachs versiegelt.

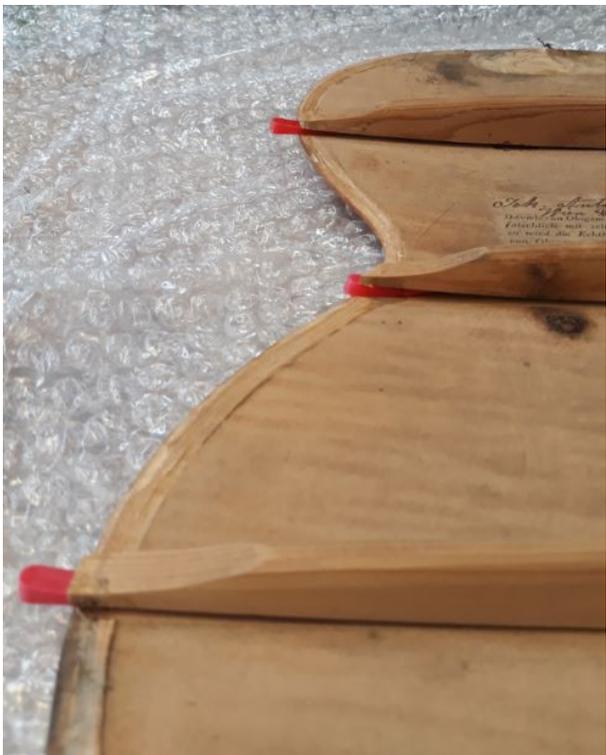
Lockere Bodenbalken müssen gelöst und neu verleimt werden.

Die Bodenbalken sind nicht mehr fest verleimt und müssen nach dem Öffnen der Gitarre gelöst und neu verleimt werden. Der Instrumentenzettel wird an losen Stellen wieder mit Fischleim festgeleimt.

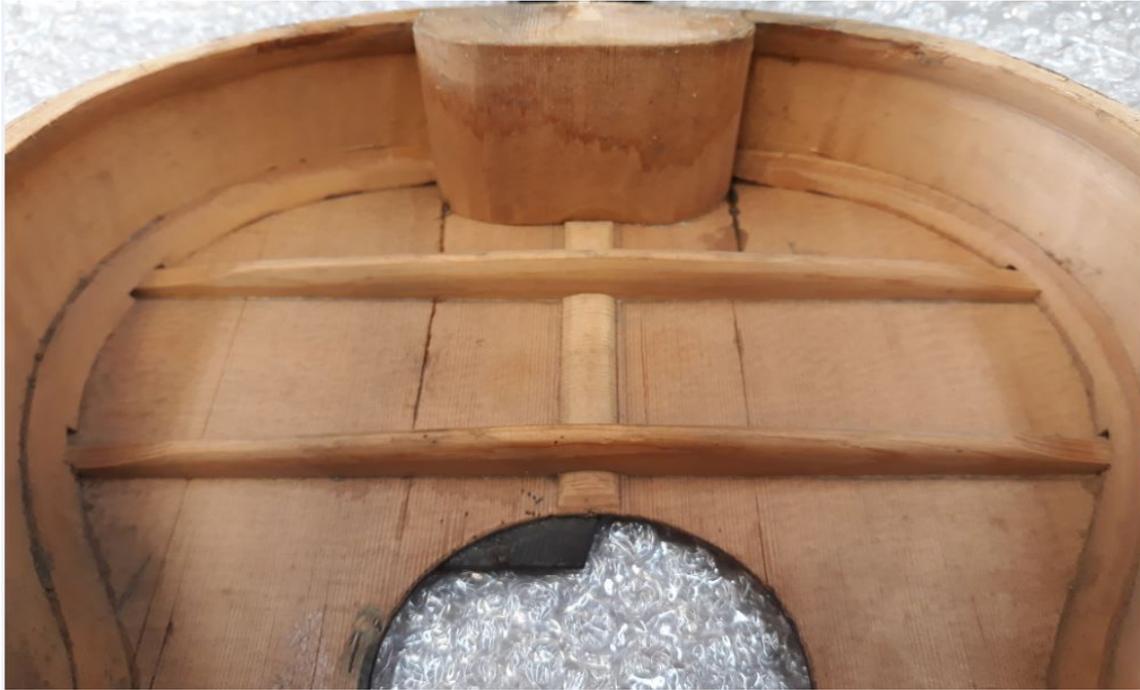
Der Oberbug der Decke direkt nach dem Öffnen.

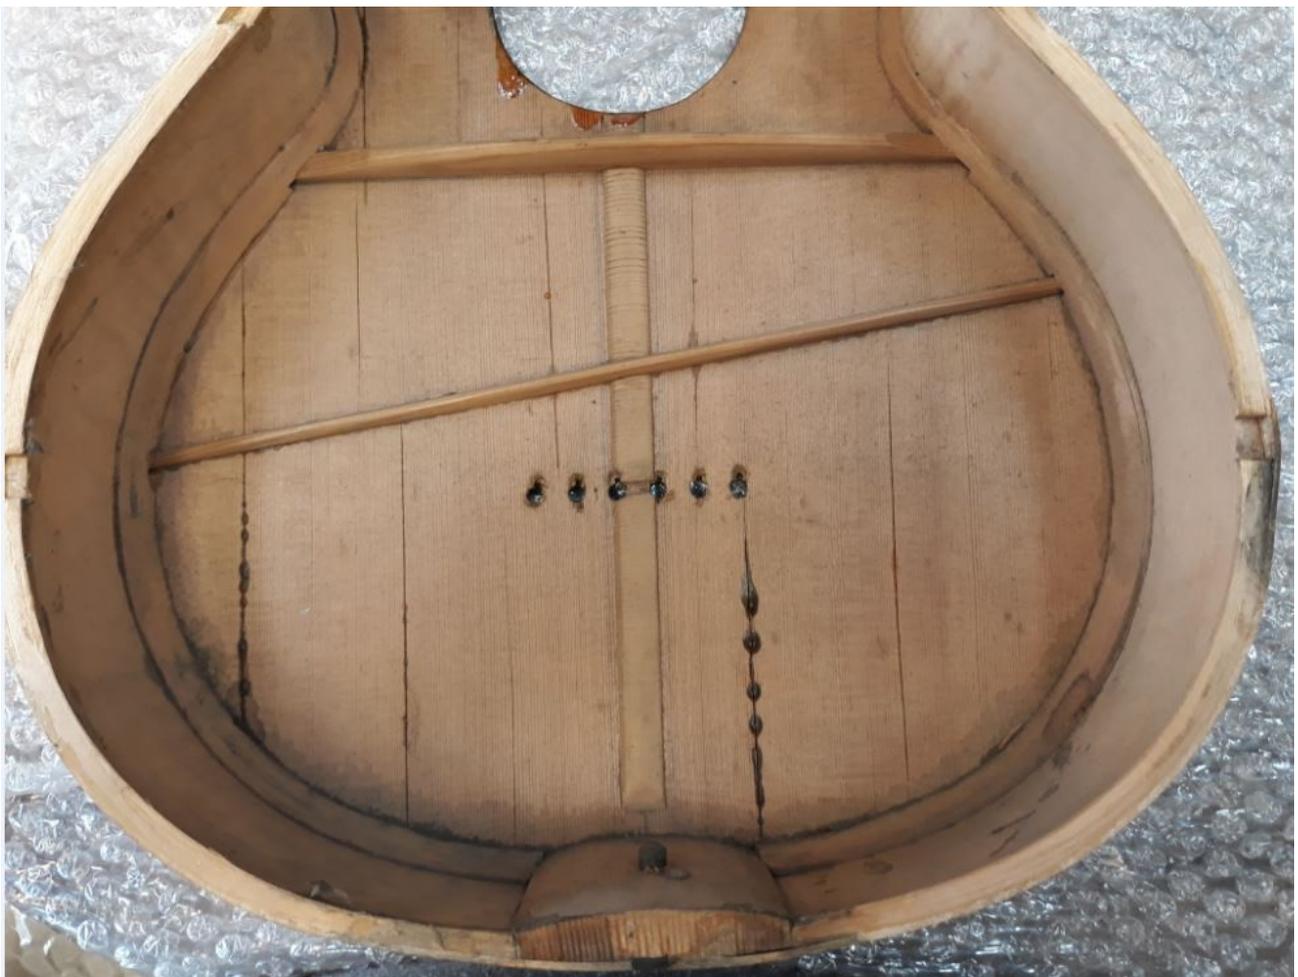
Der Unterbug der Decke direkt nach dem Öffnen.

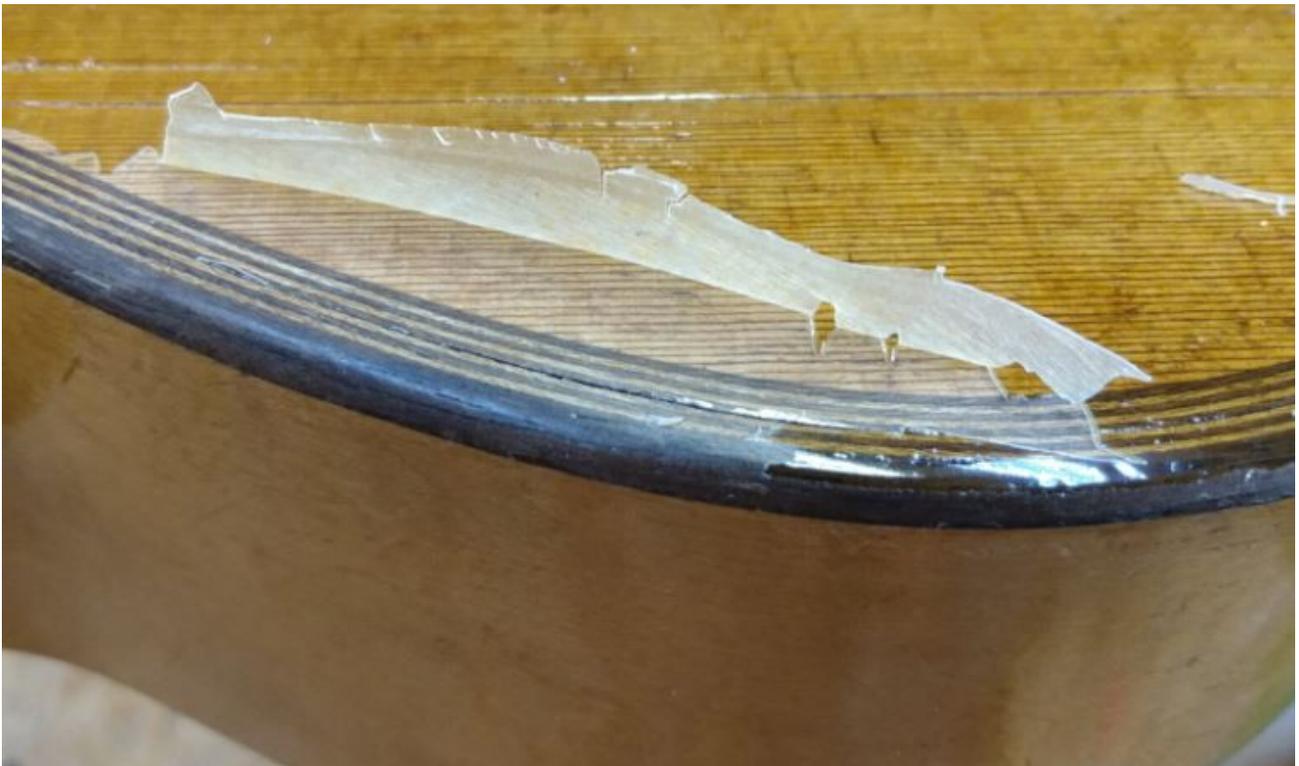
Der Alkydharzlack lässt sich nicht an allen Stellen gleich gut abziehen. Am besten funktionieren die Stellen, an denen der Lack sehr dick ist und so beim Abziehen als Lackfilm erhalten bleibt. So bilden sich abgezogene Lackstreifen von mehreren Zentimeter Länge. Liegt der Lack dünner auf der Decke, muss Millimeter für Millimeter gearbeitet werden, um den originalen Überzug nicht zu beschädigen. Schwierigkeiten ergeben sich am und um den Steg: hier muss der hauchdünne Alkydharzlack mit Hilfe von Aceton angelöst und mit einem weichen Spatel und Wattestäbchen entfernt werden.

Abziehen und Lösen des neueren Alkydharzlacks.

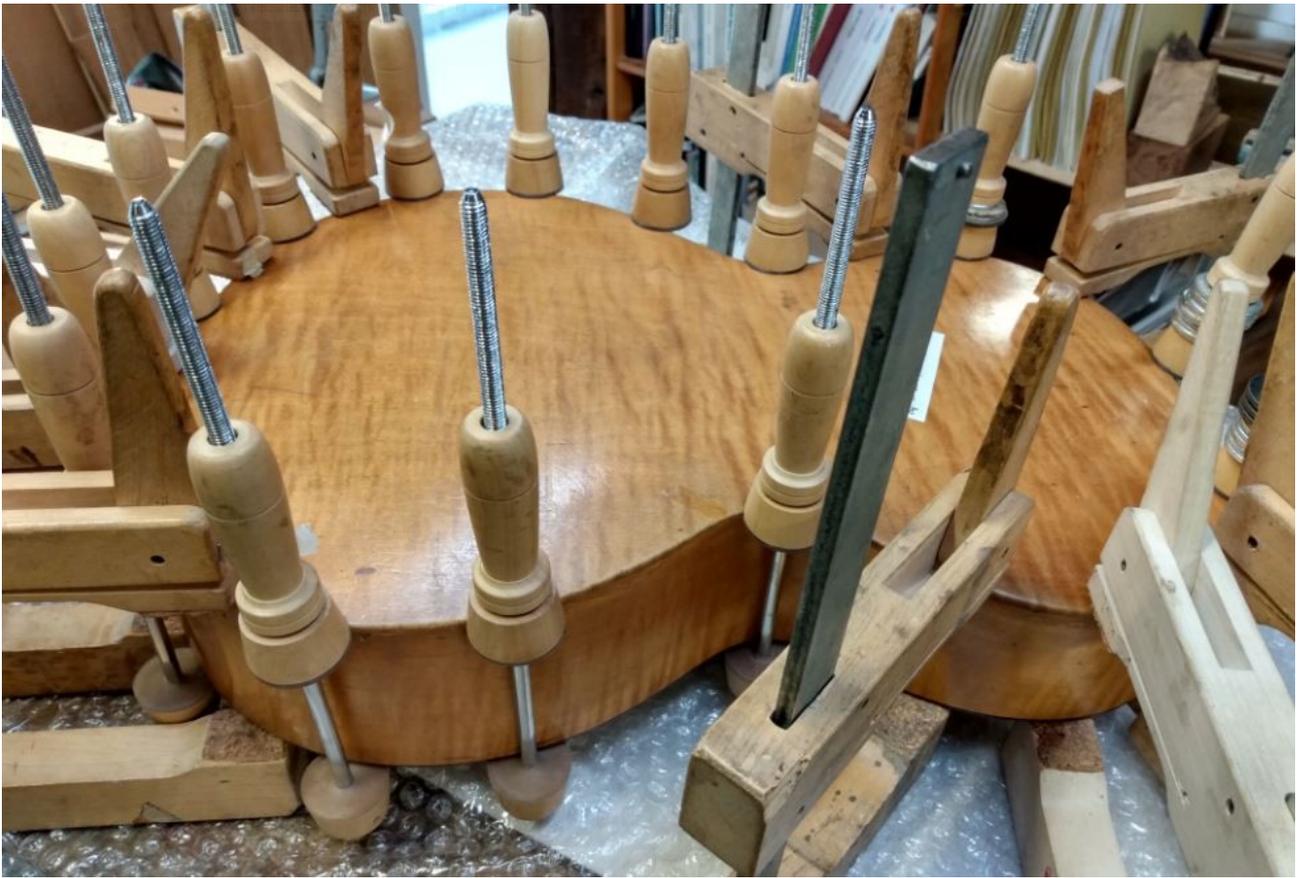
Trotz Außenform lässt sich der Boden nicht 100% passgenau auf den Zargenkranz zurückkleimen. Im Bereich beider Taillen entsteht so ein Überstand von jeweils ca. 0,5mm. Der Rand des Bodens wird an diesen Stellen verputzt und anschließend mit Schellack retuschiert. Alternativ hätte der Zargenkranz mit zuviel Spannung und unter starkem Zwingendruck verleimt werden müssen, was aber zukünftige Schäden sehr wahrscheinlich gemacht hätte.

Aufleimen des Bodens

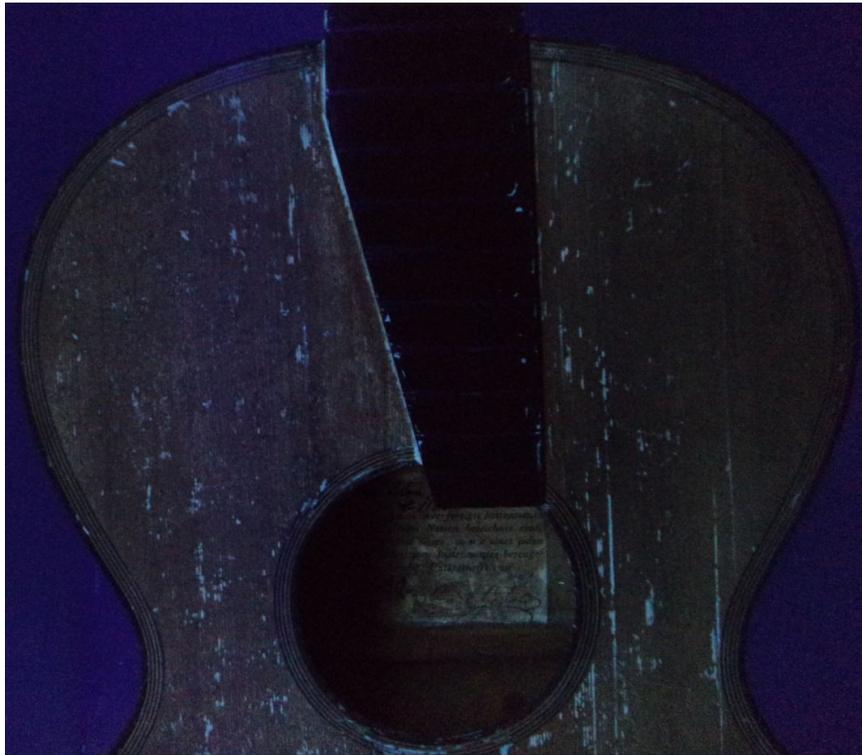
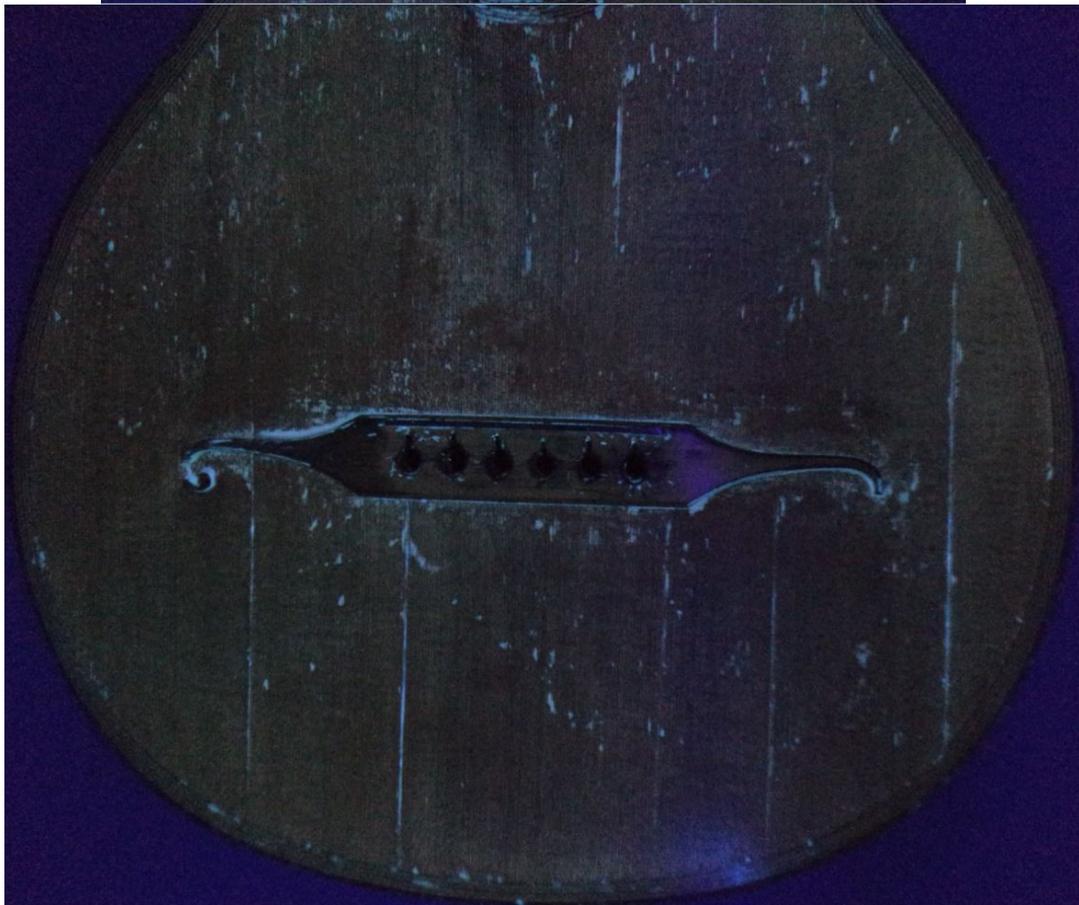
UV-Licht nach der Restaurierung

Unter UV-Licht ist zu sehen, dass der Alkydharzlack noch an einigen Stellen auf der Decke verblieben ist. Es sind dies die schwer zugänglichen Stellen um das Griffbrett und um den Steg. Ebenso sitzt der Lack noch in den Vertiefungen und Kratzern der Decke. Es ist nicht anzuraten, den Lack auch von diesen Stellen zu entfernen, weil dies nur unter Zuhilfenahme von größeren Mengen Lösemittel (Aceton) möglich ist, der auch den jetzt freiliegenden originalen Überzug angreifen und verfärben würde.

Weißlich fluoreszierend ist auch der Spalt füllende Fischleim in den senkrechten Risslinien.

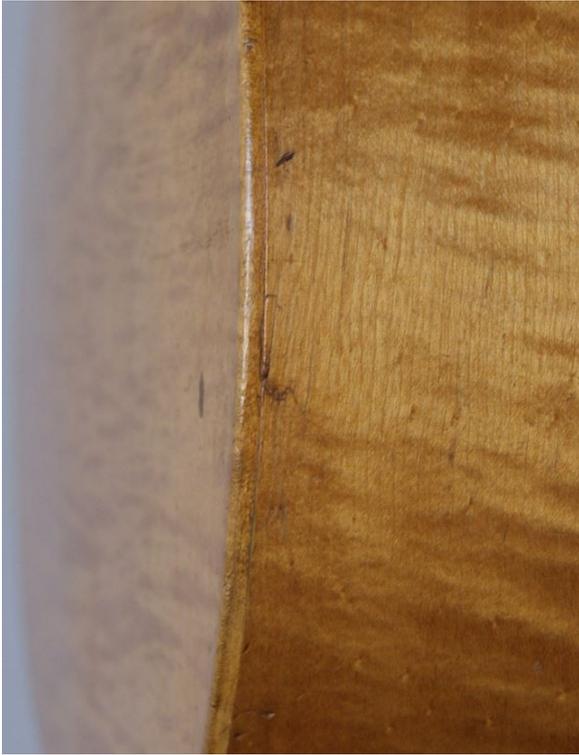
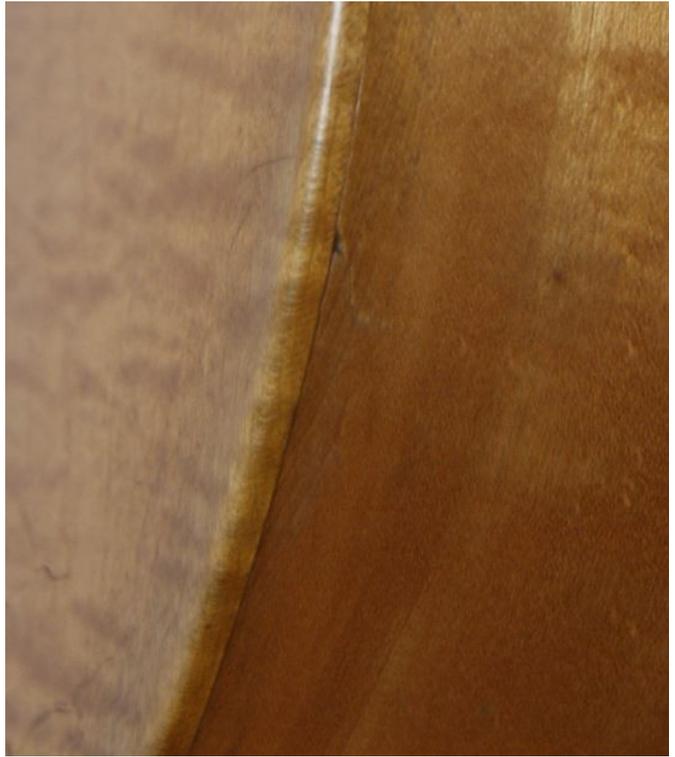
Detailaufnahmen der Zargenschäden nach der Restaurierung
